# Analiza wydarzeń – powódź 2010 – sposób postępowania i wyniki w Saksonii

Ochrona przeciwpowodziowa w dorzeczu Odry

Wrocław, 11-12 grudzień 2013

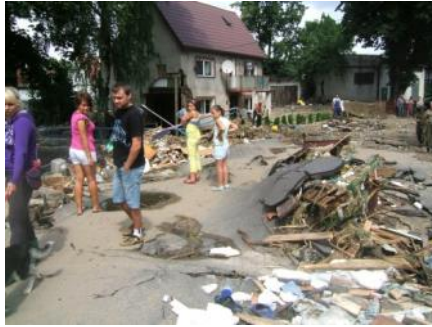
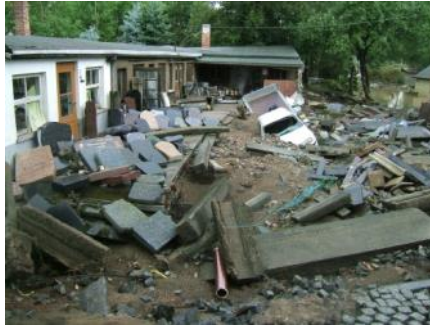
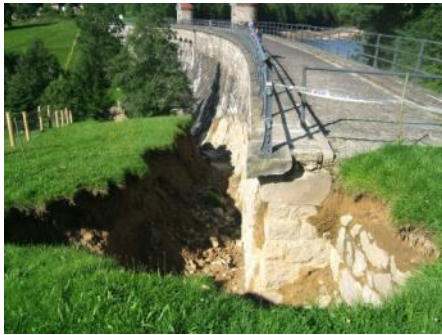
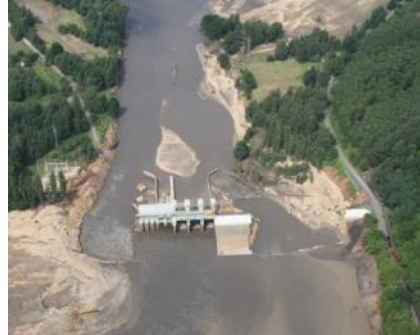
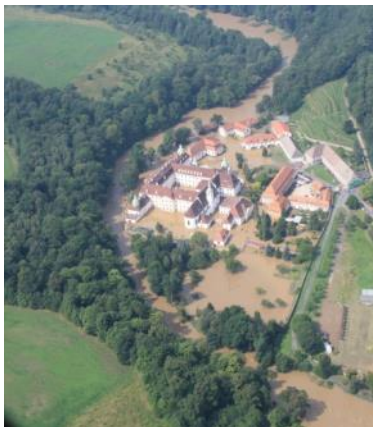
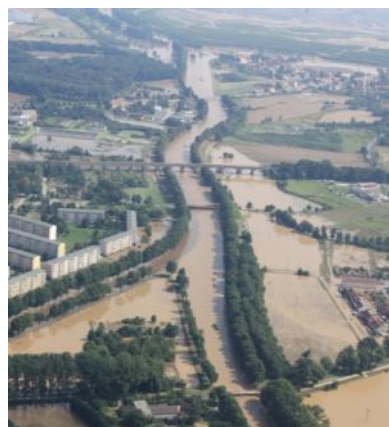
## Następstwa

- Dotknięte zostały 4 powiaty oraz aglomeracja Chemnitz.
- Szkody w wysokości 800 mln €
- 2.000 ewakuowanych osób
- 4 ofiary śmiertelne w Saksonii

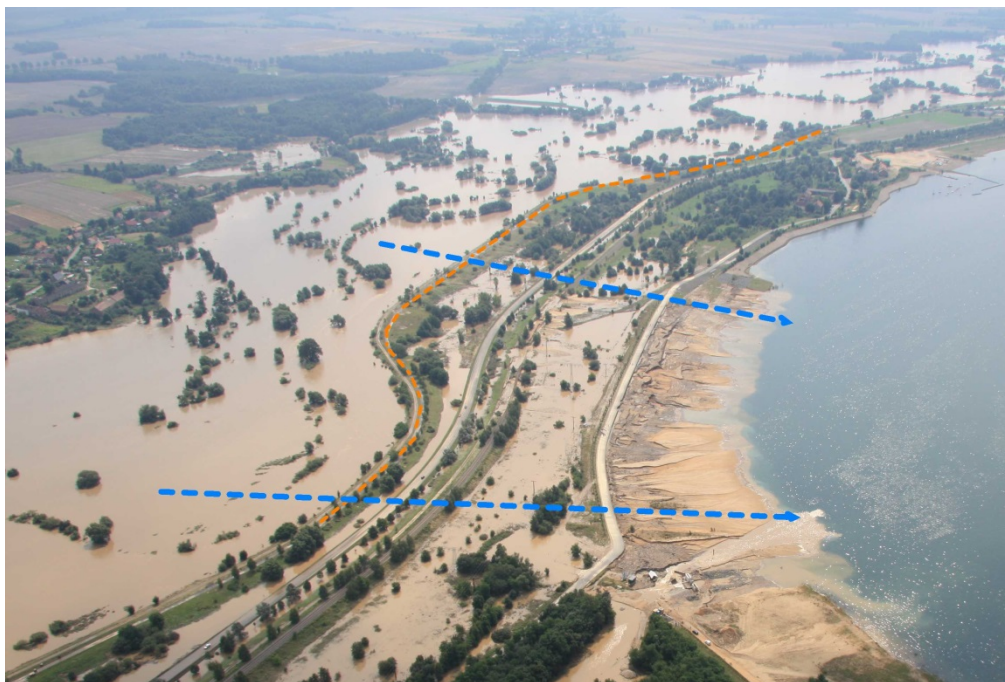
**Sprzeczność** pomiędzy modelowaniem i rzeczywistym zjawiskiem powodziowym

- HQ 500 = 915 m<sup>3</sup>/s ; przewyższenie nad zwierciadłem wody = min. 30 cm
- Zgodnie z modelem przepływu w tym miejscu **nie** mogłoby dojść do zalania.

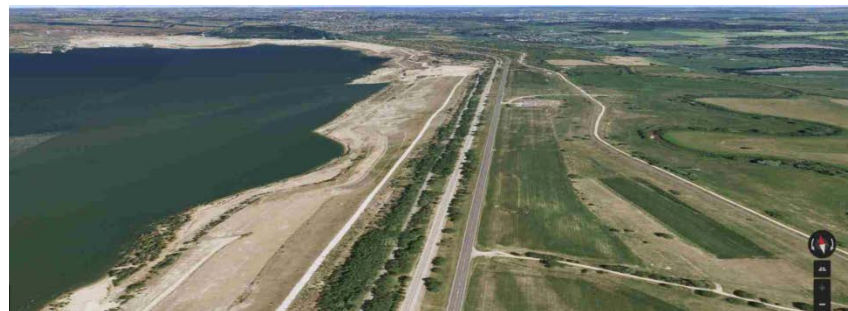
Abb. 31: Schematische Darstellung der Zuleiter- Elemente

■ Krótkie kulminacje wezbrania wymagają dużych ilości wody odprowadzanej ( $170 \text{ m}^3/\text{s}$  do  $240 \text{ m}^3/\text{s}$ )

■ Przelewanie przez zaporę roboczą, drogę federalną i skarpę oraz przeprawę linii kolejowej

■ Odprowadzanie wysokiej wody z jeziora Berzdorfer See możliwe tylko z niewielką wydajnością.

Przelewanie w wypadku powodzi nie jest obecnie śledzone.

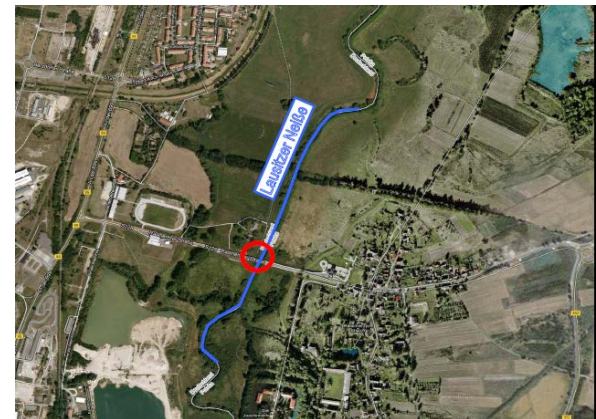
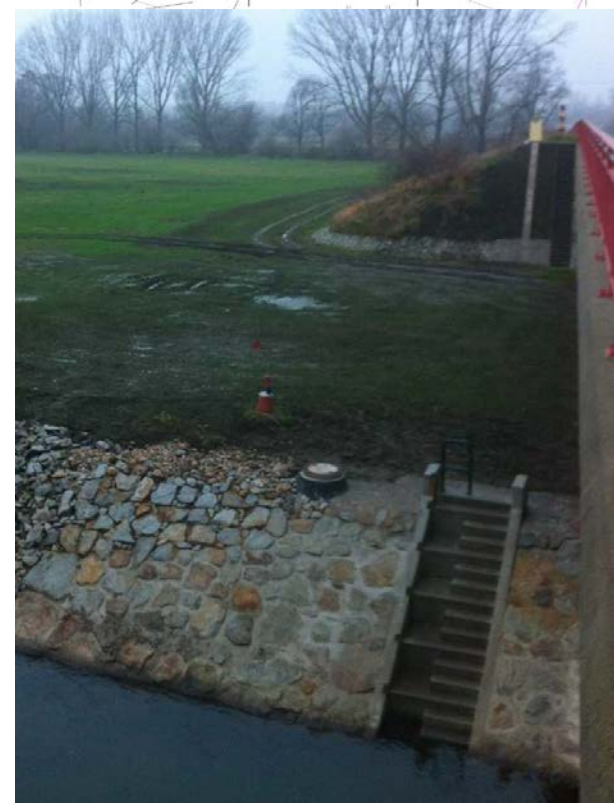
## Wybudowanie nowego wodowskazu Hagenwerder

■ Ujście Witki do Nysy Łużyckiej nie było rejestrowane.

■ Wybudowanie nowego wodowskazu na Nysie Łużyckiej.

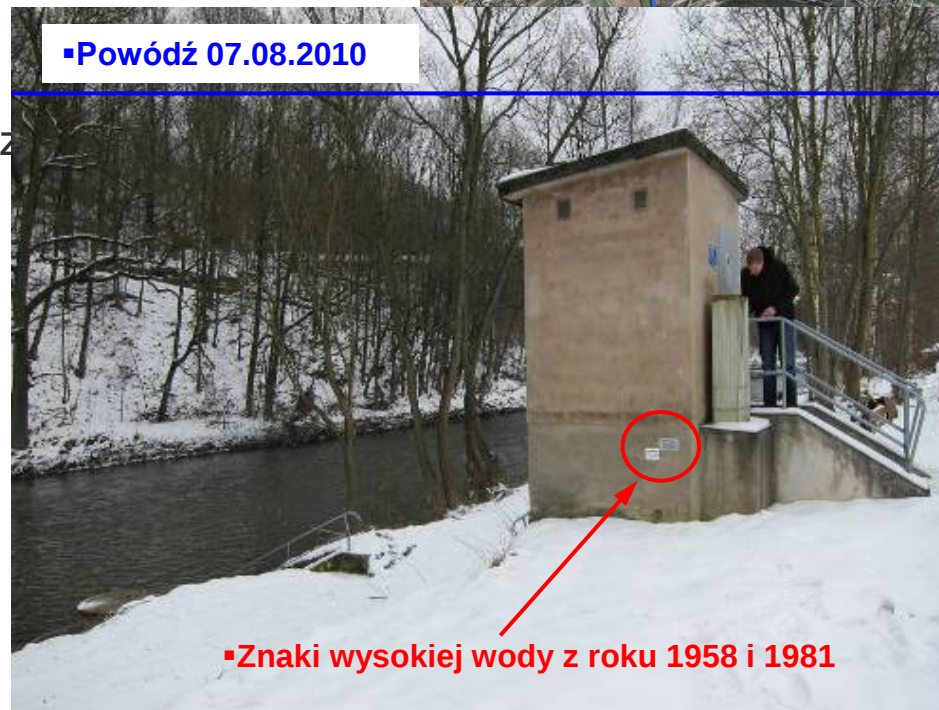
- Awaria wodowskazu wskutek zalania

▪Powódź 07.08.2010

▪Znaki wysokiej wody z roku 1958 i 1981

- Wybudowanie zastępczego nowego wodowskazu w miejscu bezpiecznym podczas powodzi

- Urządzenia pomiarowe i transmisja danych z zabezpieczeniem przed uszkodzeniami

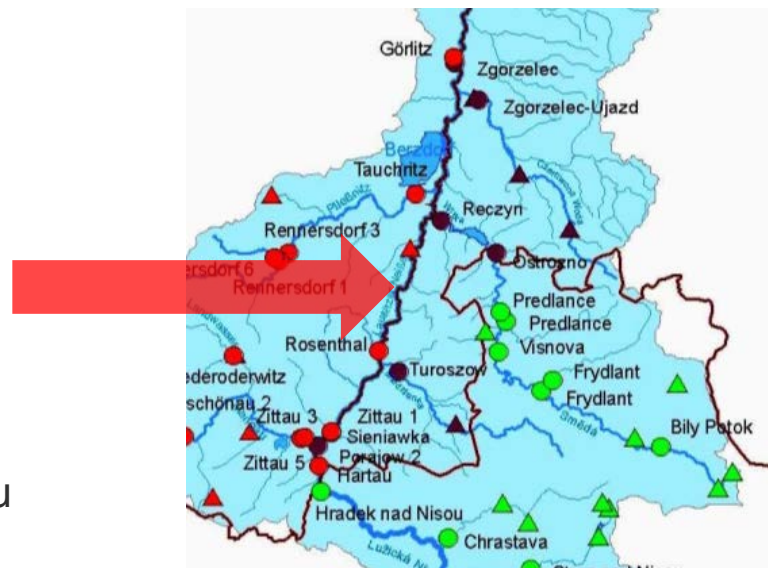
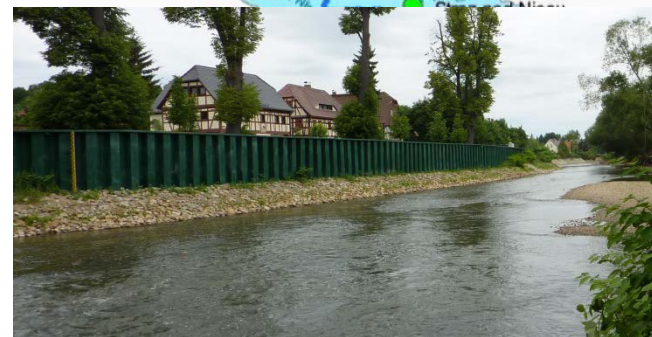
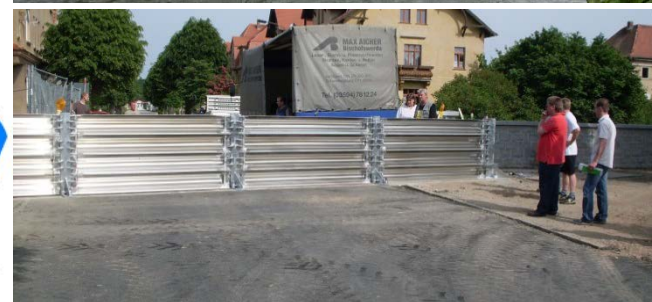
## Przelanie przez instalację przeciwpowodziową

- W roku 2009 wykonano na gotowo kompletną instalację przeciwpowodziową dla Ostritz.
- Tama, mury przeciwpowodziowe, szczelna ściana oraz przenośne elementy przeciwpowodziowe dla ochrony HQ 100.
- Krótki czas ostrzegania wstępnego (czas przepływu z wodowskazu Zittau: 3h)

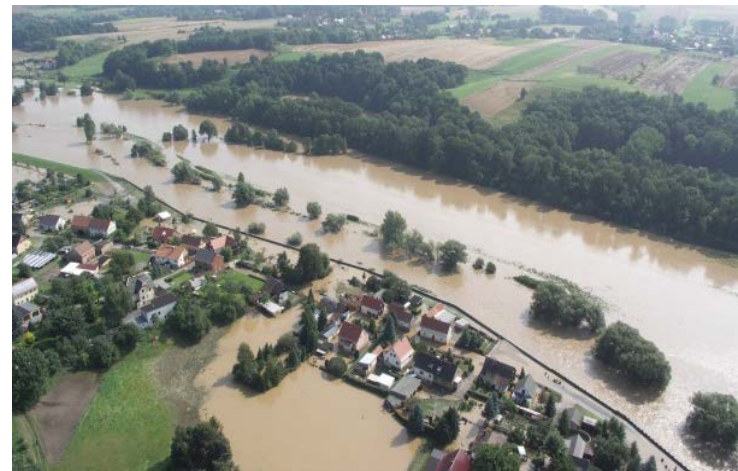
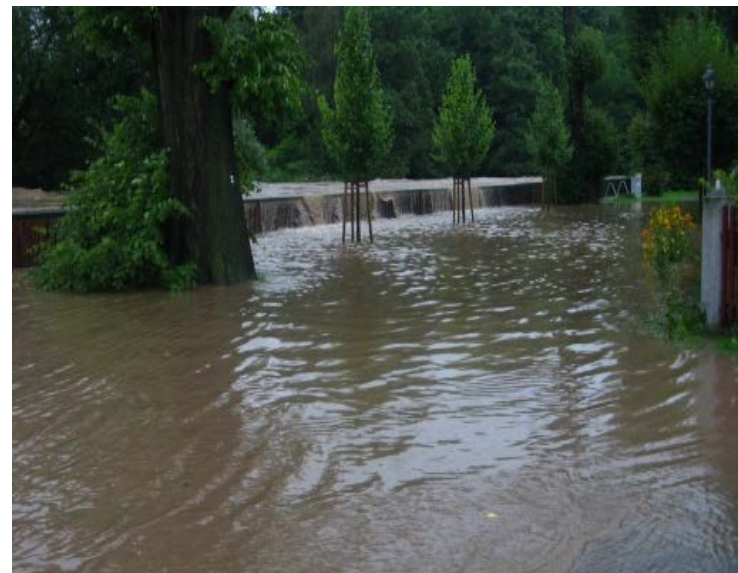
- Powódź w 2010 > powódź obliczeniowa HQ 100
- Zalanie odcinków szczelnych ścian w Ostritz oraz przenośnych instalacji w klasztorze Marienthal.
- Brak zasilania prądem doprowadził do awarii instalacji pompowych do odwadniania wewnętrznego.
- Konieczność ewakuacji.

- Instalacja przeciwpowodziowa działała do HQ 100 + przewyższenie nad zwierciadłem wody -> zyskano czas na przedsięwzięcia zapobiegawcze.
- Dla ustawienia elementów przenośnych konieczny jest duży wysiłek logistyczny i personalny -> wymagany jest regularny trening.
- Konieczność zapewnienia zasilania prądem.
- W zarządzaniu ryzykiem powodziowym należy uwzględniać przekroczenie obliczeniowego poziomu powodzi.

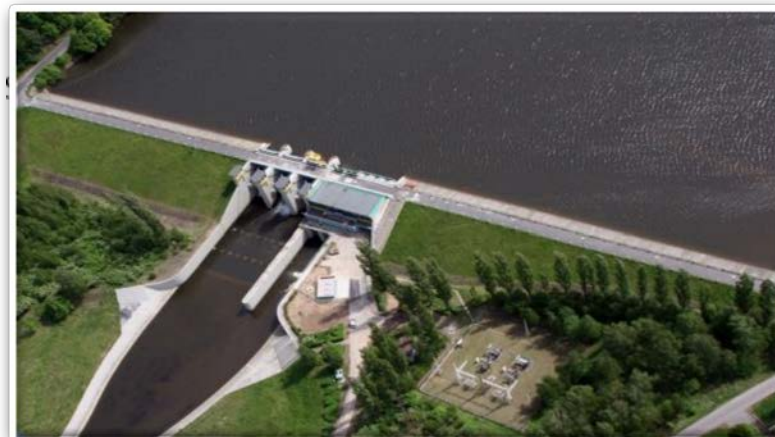
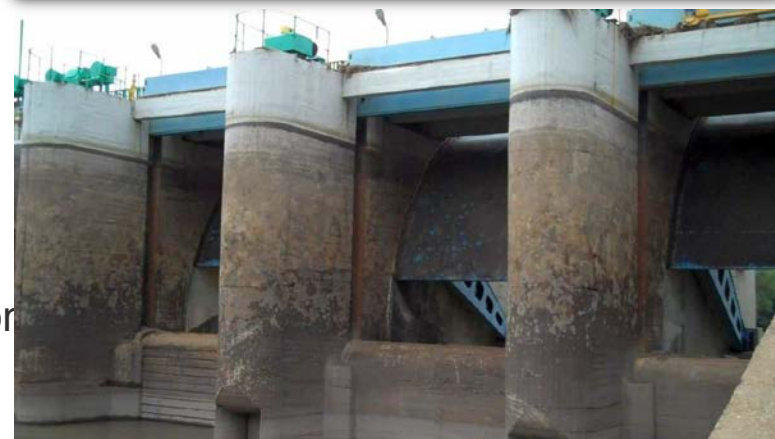
■Zalanie zapory ziemnej doprowadziło do erozji, a następnie do pęknięcia zapory.

■Maksymalny odpływ  $1400 \text{ m}^3/\text{s}$  poprzez Witkę i kanał odciążający do Nysy Łużyckiej .

■Analiza przeprowadzona przez Politechnikę Wrocławską: Fala powodziowa mogła być odprowadzona przez **całkowicie** otwarte zasuw segmentowe.

■Otwarcie zasuw segmentowych zostało ograniczone przez wyłącznik krańcowy do wysokości otwarcia 250 cm (50%), potem możliwe było tylko ręczne otwarcie.

- Wymagana jest instalacja do przelewu awaryjnego odporna na przeciążenia -> labiryntowy stopień wodny.
